Los terremotos antiguos del conjunto arqueológico romano de *Baelo Claudia* (Cádiz, Sur de España): Quince años de investigación arqueosismológica

Ancient earthquakes in the Roman city of Baelo Claudia (Cádiz, South of Spain): Fifteen years of archaeosimology research

P.G. Silva¹, J.L. Giner-Robles², K. Reicherter³, M.A. Rodríguez-Pascua⁴, C. Grützner⁵, I. García Jiménez⁶, P. Carrasco García⁷, T. Bardaji⁸, G. Santos⁷, E. Roquero⁹, J. Röth³, M.A. Perucha⁴, R. Pérez-López⁴, B. Fernández Macarro¹⁰, A. Martínez-Graña¹⁰, J.L. Goy¹⁰, C. Zazo¹¹

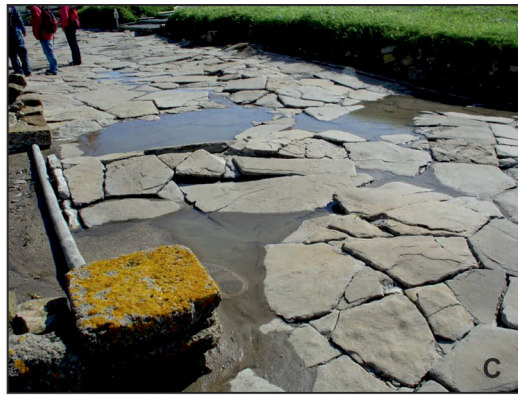
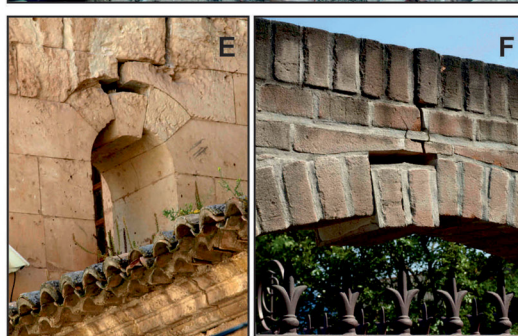
Fig. 3.—Tabla de clasificación de los Efectos Arqueológicos de Terremotos (EAEs: Earthquake Archaeological Effects), modificado de Rodríguez-Pascua et al., 2009 y 2011: A) efectos cosísmicos, efectos producidos directamente por el evento sísmico (geológicos y en la fábrica de las construcciones); B) efectos post sísmicos, efectos indirectos producidos por las consecuencias del terremoto, ya sean visibles en el registro geoarqueológico (efectos de registro), o en las construcciones posteriores al evento sísmico (efectos constructivos). C) En la ciudad de *Baelo Claudia* se han utilizado principalmente los efectos en las fábricas de las construcciones presentes en el yacimiento, como los pliegues (anticlinales y sinclinales) en el enlosado irregular del *Decumanus Maximus* de *Baelo*, consecuencia del terremoto que afectó a la ciudad en 260 - 290 AD; D) Caída orientada de la columnata del muro sur (E-O) del cementerio de Mirandola (Italia) como consecuencia del terremoto 5,9 Mw de la Emilia Romagna del 28 de mayo de 2012; E) Caída de claves en los arcos de sillería de la colegiata de San Patricio Lorca consecuencia del terremoto 5,1 Mw del 11 de mayo de 2011; y F) en los arcos de ladrillo en una casa de Finale Emilia (Italia) causados por el terremoto del 20 de mayo de 2012 en Emilia Romagna.

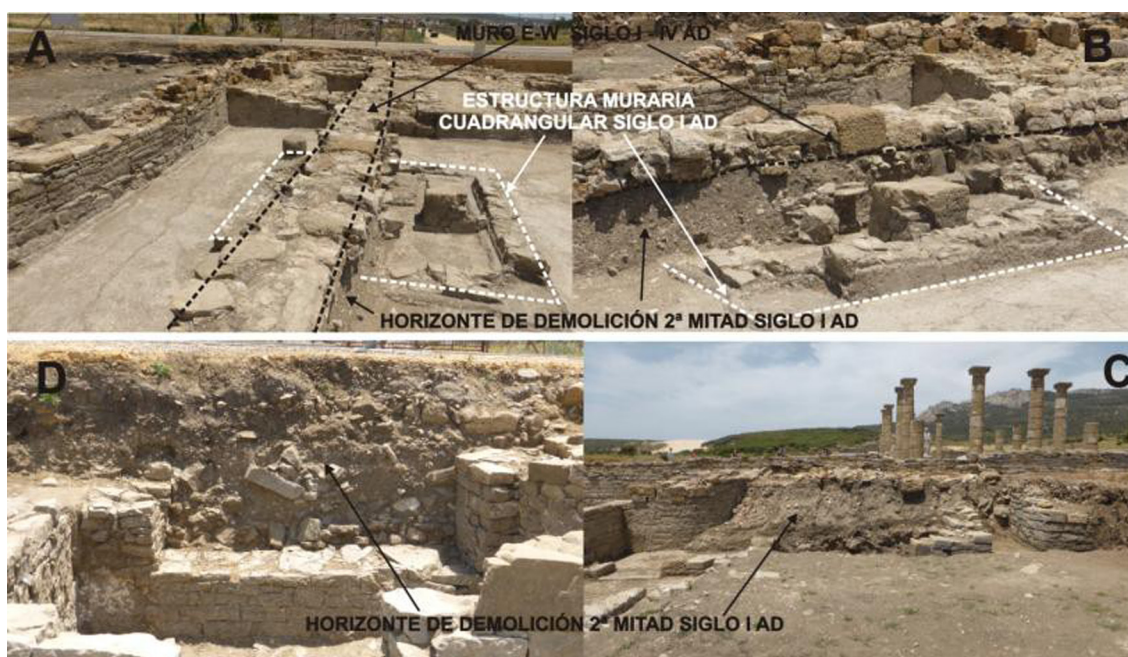
Fig. 5.—Relaciones espaciales entre estructuras murarias de la primera fase de la ciudad (\leq Siglo I), segunda fase (Siglo I – Siglo IV) y el horizonte de demolición de la segunda mitad del siglo I. A) Relaciones de corte de estructuras murarias al Este de la plaza de la Basílica. B) Vista de las mismas estructuras desde el Sur, en la que se observa el horizonte de demolición intermedio. Obsérvese el importante reciclaje de sillares, tambores de columnas, etc., que aparecen en la reconstrucción de la ciudad sobre el horizonte de demolición. C) Vista general del horizonte de demolición estructuras amortizadas del siglo I bajo la zona de la Basílica (columnas al fondo). D) Vista de detalle del horizonte de demolición ilustrando las características de los rellenos antrópicos en una antigua puerta de acceso a una vivienda.

presenta una estructura de reparación por el hundimiento de la clave del arco de la puerta tal y como se ilustra en la figura 5 (Giner-Robles et al., 2011).

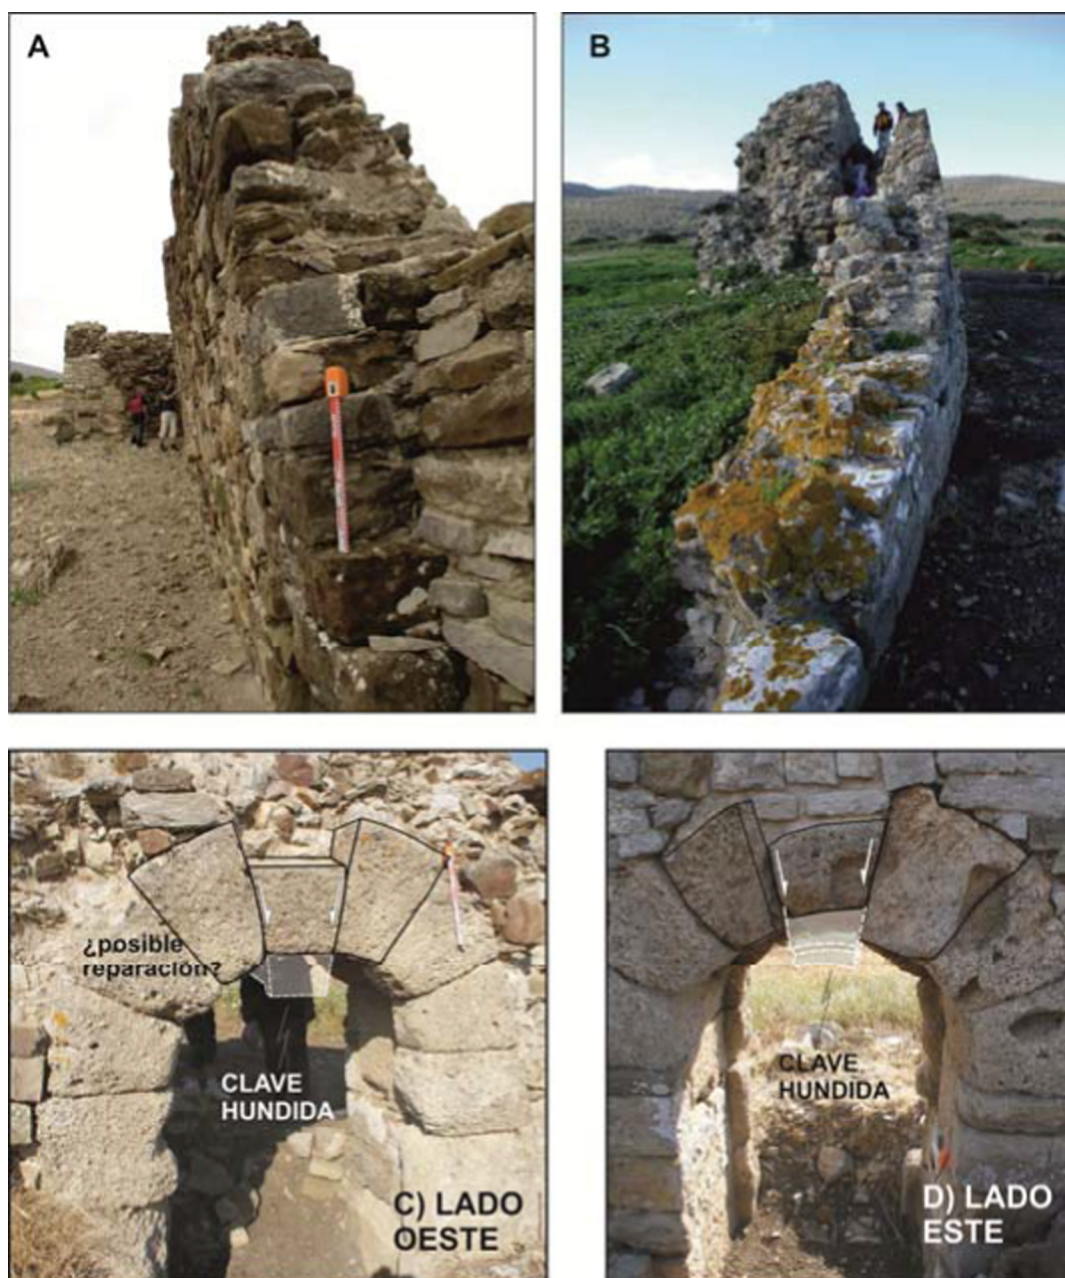
Fig. 6.—Aspecto de los bascamientos y desplazamientos de la muralla de la ciudad provocadas por el terremoto del 40-60 AD. A) Muralla este de la ciudad en la zona del Bastión Norte; B) Bascamiento de la Muralla oeste de la ciudad en la zona baja del Teatro; C y D Estructura de reparación de daños producidos por el terremoto del 40-60 AD en una zona de la muralla oeste de la ciudad (efecto post sísmico constructivo) como consecuencia del hundimiento de la clave central del arco en la puerta de uno de los bastiones de la zona este de la muralla. Las fotos muestran la estructura de reparación vista desde el interior de la ciudad desde el exterior de la misma.

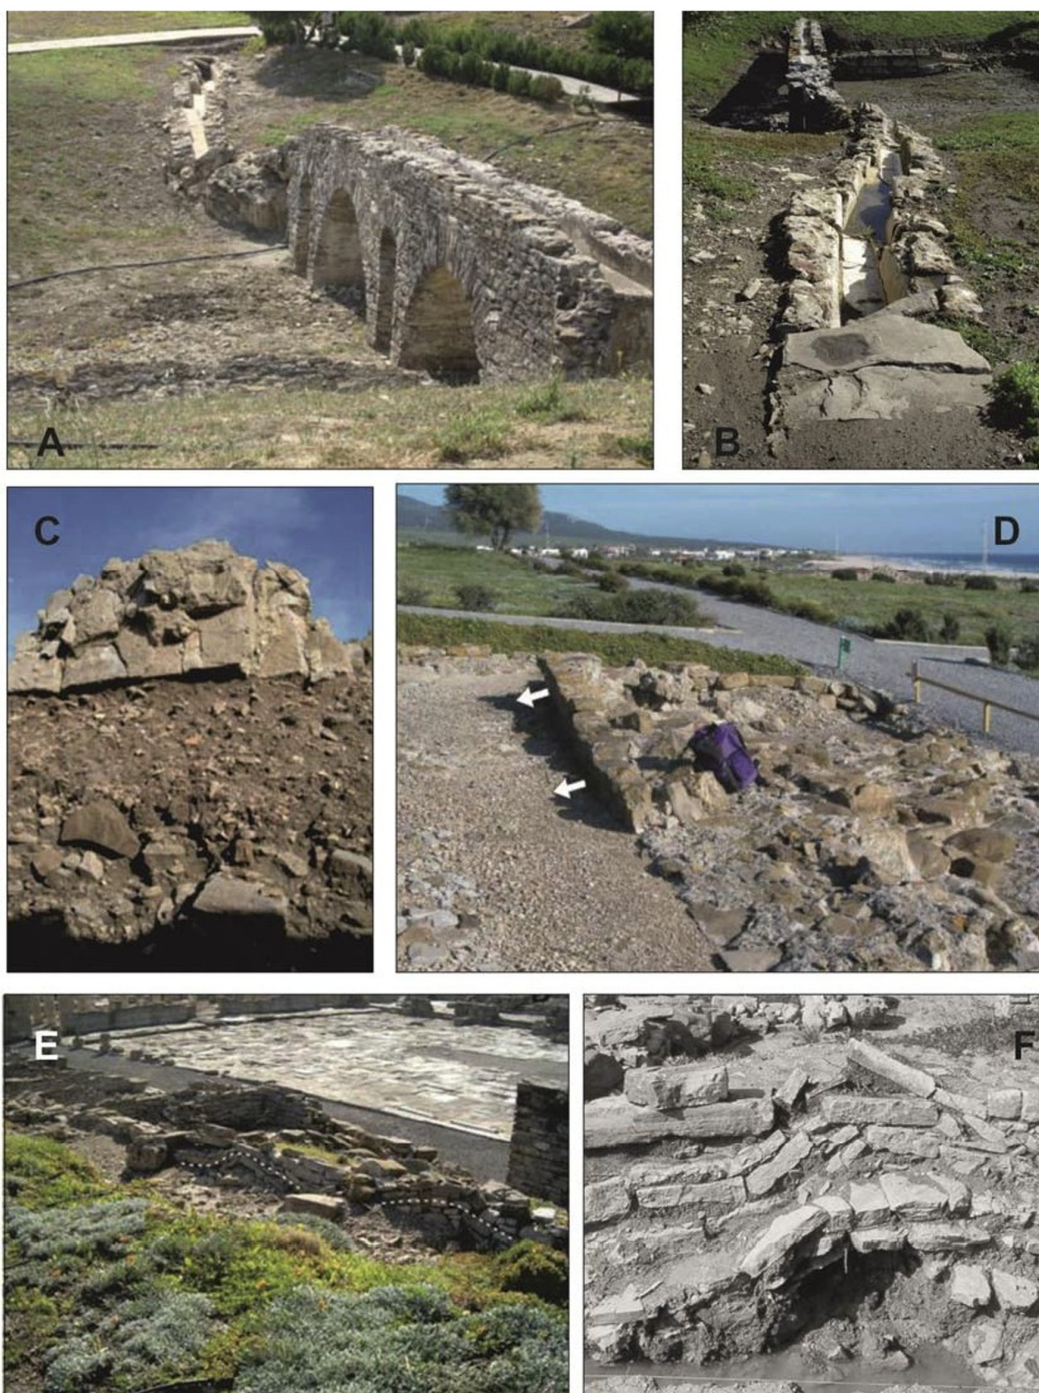
Fig. 7.—EAEs registrados en la zona oriental de *Baelo Claudia*, Acueducto, Templo de Isis y muros de las tiendas del Foro. A) Vista desde el este del acueducto. Al fondo se observan la serie de planos paralelos que han producido la rotura y desplazamiento rotacional del acueducto; B) Vista longitudinal de las deformaciones registradas en el acueducto desde la zona de la muralla observándose los desplazamientos decimétricos de los diferentes segmentos afectados; C): Muro colapsado sobre los escombros de la parte occidental del Templo Isis mostrando la estratigrafía de los horizontes de destrucción y posterior ruina al terremoto del 260–290 AD; D) Basculamiento a contrapendiente (ladera arriba) de las estructuras murarias frontales del Templo de Isis, consecuencia del proceso de deslizamiento cosísmico que se describe en el texto (ver situación en Fig. 7); E) Estructuras de plegamiento E-O en los muros N-S de la galería oriental de tiendas del Foro consecuencia del proceso de deslizamiento; F) Detalle de uno de los pliegues de los muros orientales del Foro, observándose las deformaciones que afectan al pavimento y estructuras murarias suprayacentes.

Aunque la zona Oeste de la muralla, esté menos excavada y peor conservada, son evidentes los mismos daños que se observan en el lienzo oriental, sobre todo en las proximidades del teatro, donde se observan importantes basculamientos hacia el Oeste, fracturaciones y desplazamientos centimétricos asociados (Fig. 7).

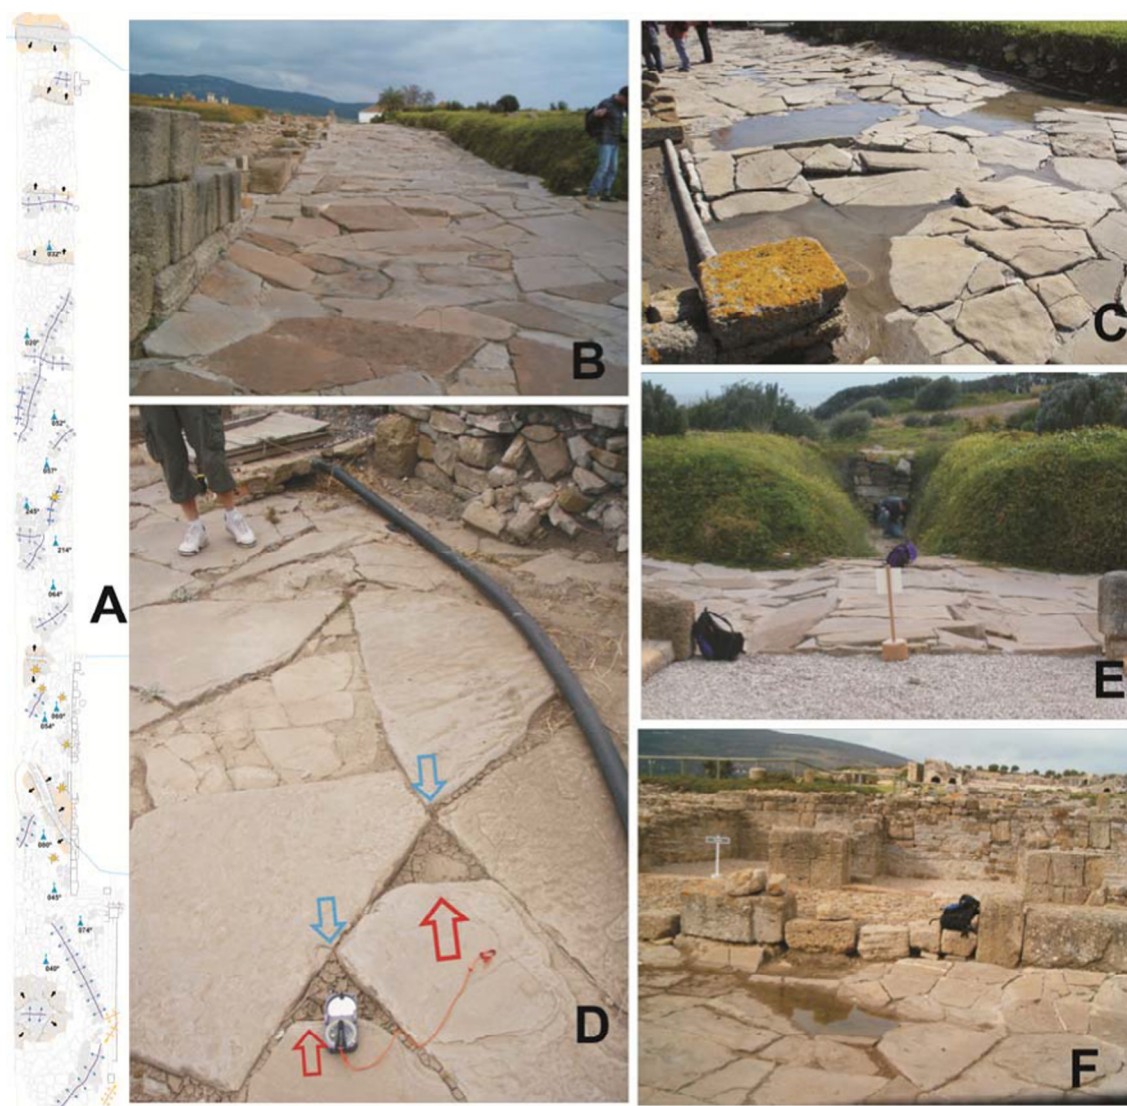
Fig. 11.—Estructuras de deformación registradas en el *Decumanus maximus*. A) Plano longitudinal del inventario cartográfico de EAEs que se registra en este sector; B y C) vistas generales de las deformaciones, plegamientos, escalonamientos y estructuras pop-ups desarrolladas en el *Decumanus*; D) Estructuras de impactos entre losas por el movimiento de las ondas sísmicas por el sustrato; E) Plegamiento aparente en el *Decumanus* como consecuencia de la existencia de estructuras de drenaje (canales) inferiores; F) Estructura de impacto y hundimiento como consecuencia de caída de bloques sobre la zona norte del *Decumanus* adyacente al *Macellum*.

las cuales existen canales de drenaje de la ciudad hacia la costa (Fig. 11).

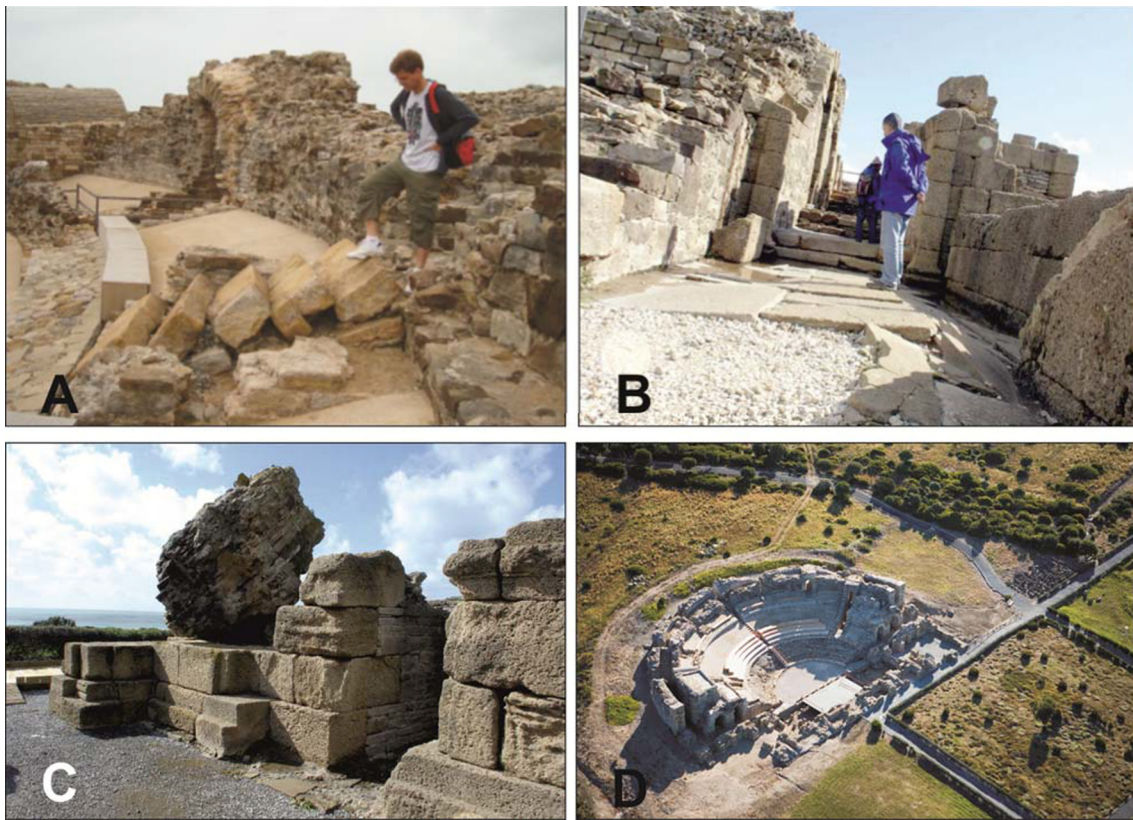
Fig. 12.—Estructuras de deformación y anomalías registradas en el Teatro. A) Escalones colapsados en dominó en dirección SSO en el graderío superior del teatro; B) Plegamiento en el enlosado de uno de los laterales del teatro con orientación similar a las observadas en otras zonas pavimentadas del yacimiento (Foro, *Decumanus*, *Macellum*, etc...); C) En la zona baja del teatro es posible observar colapsos de grandes bloques de materiales de la parte superior del mismo, probable consecuencia del proceso de ruina posterior; D) Vista aérea del Teatro en el que se observan algunas de las estructuras de contrafuertes en su perímetro exterior añadidas durante el 70-80 AD, después de la ocurrencia del terremoto del 40-60 AD.

de apoyo exteriores (contrafuertes; Fig. 12D). La datación de su reconstrucción viene dada por los rellenos de la cávea principal del teatro que se restaura e incluye fragmentos de sillares anteriores de piedra caliza marrón (Fincker y Sillières, 2006).

no relacionan estos aspectos con el terremoto 40–60 AD, es evidente que la reanudación de las obras (70–80 AD) y la inclusión de refuerzos externos (Fig. 12D) pueden relacionarse con el primer evento que afectó a la ciudad en el siglo I DC.
